Znalecký posudek č. 23/4/2022

Posouzení technického stavu jednotné kanalizační přípojky k bytovým domům č.p. 857 a č.p. 825 v k.ú. Strašnice

Předmětem znaleckého posudku je zhodnocení technického stavu jednotné kanalizační přípojky k bytovým domům č.p. 857 a 825 v k.ú. Strašnice – stavu ke dni provedení kamerového průzkumu.

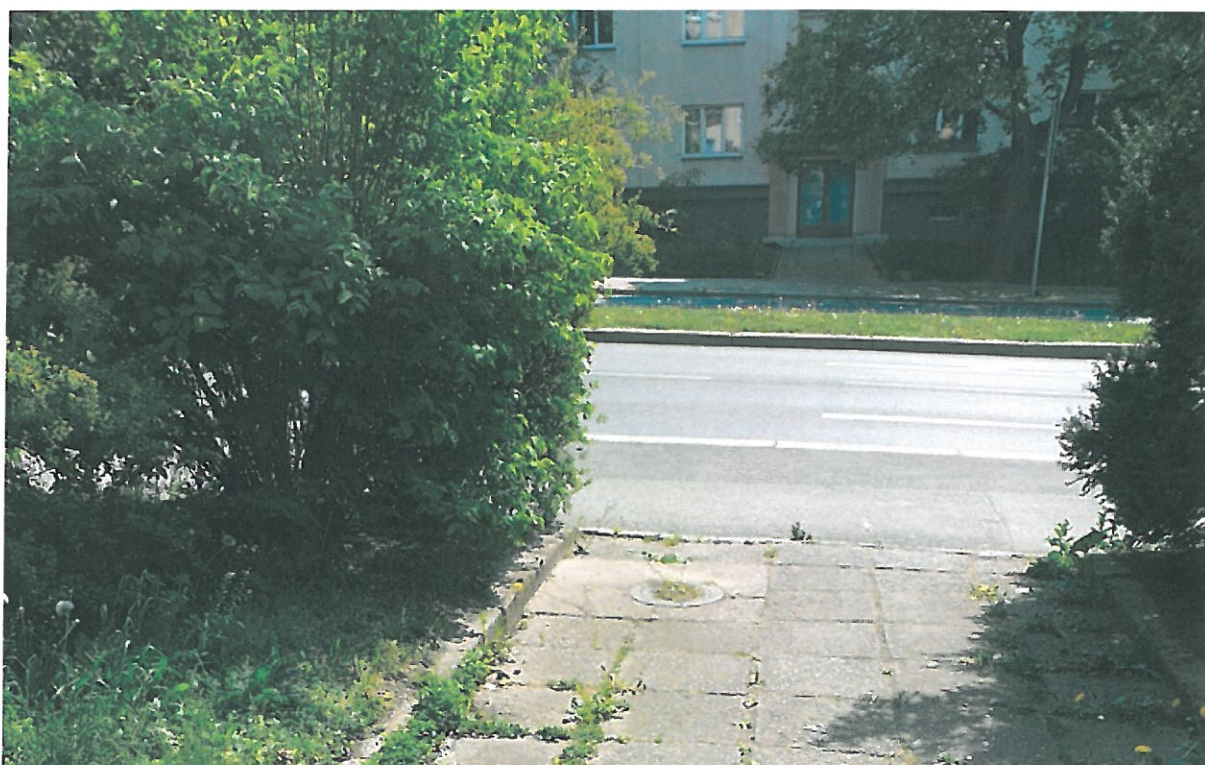
V okolí trasy předmětné přípojky se nachází několik vpustí (např. na chodníku k objektu č.p. 857, na chodníku k objektu č.p. 825). Zaústění potrubí, které je zřetelné na kamerových záznamech, odpovídá možná trasa přípojky od uliční vpusti před objektem č.p. 857 (viz *Obr. 1*). S pravděpodobností hraničící s jistotou lze tvrdit, že se jedná o vpust', jejíž zaústění do předmětné přípojky je zastižené na kamerových záznamech.

Obr. 1: Uliční vpust' před objektem č.p. 857 (pohled směrem od objektu č.p. 857 na komunikaci v ul. Na Padesátém)

Nezbytné je vyprojektovat samostatnou přípojku od uliční vpusti a obnovu stávající přípojky bytového domu, tak aby odvádění vod bylo v souladu se stávajícími platnými předpisy. Práce je nezbytné koordinovat a provést současně.

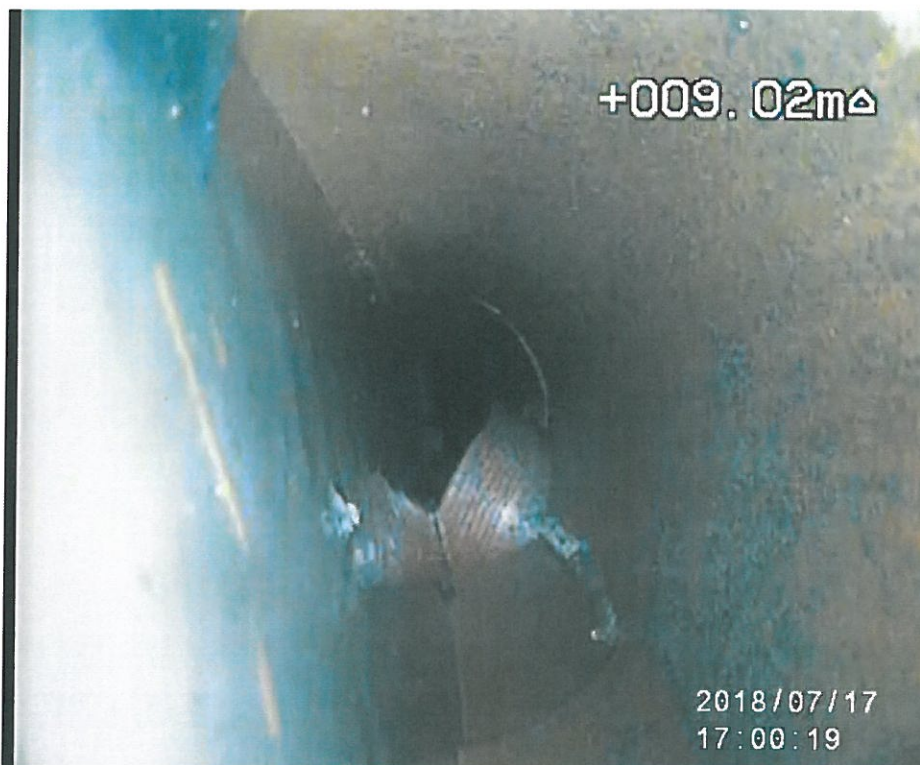
Obr. 2: Dobře viditelné zaústění potrubí od uliční vpusti do přípojky [6]

- Napojení potrubí (s největší pravděpodobností od uliční vpusti) je provedeno proražením potrubí přípojky. Neodborně provedené zaústěné potrubí navíc výrazně zasahuje do profilu přípojky, čímž je snížena kapacita potrubí. To způsobuje kolapsy a havarijní stavy.

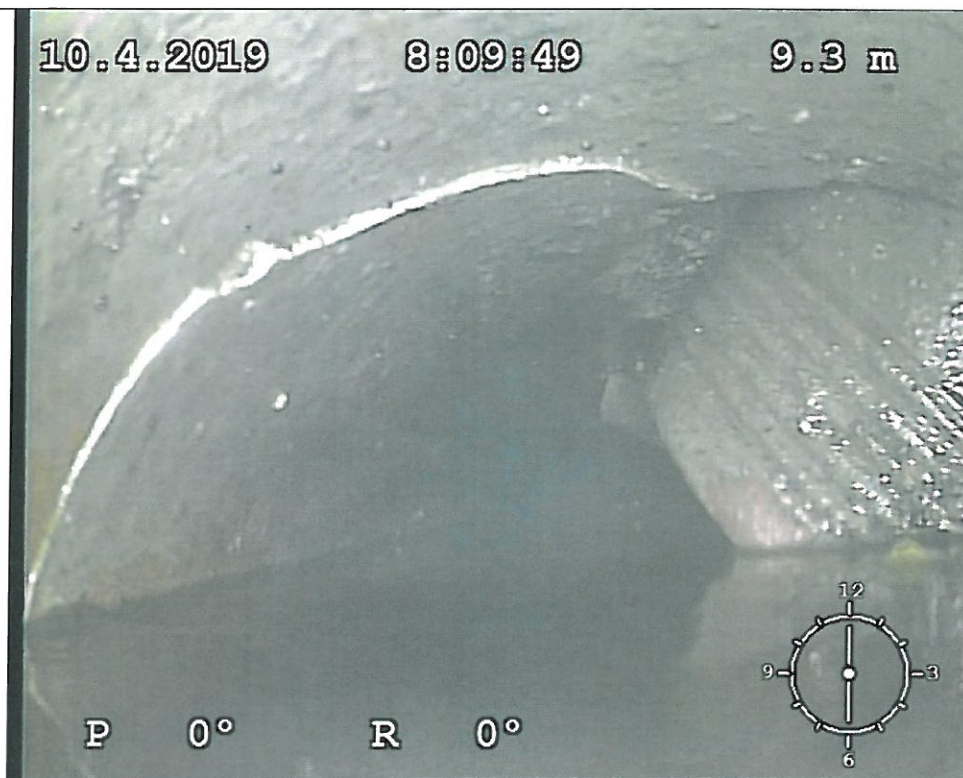
Obr. 3: Vzduťatá voda v místě zaústění pravděpodobně uliční vpusti, zahlcené potrubí od uliční vpusti ve staničení 9,3 m – foto ze záznamu před vyčištěním přípojky [10]

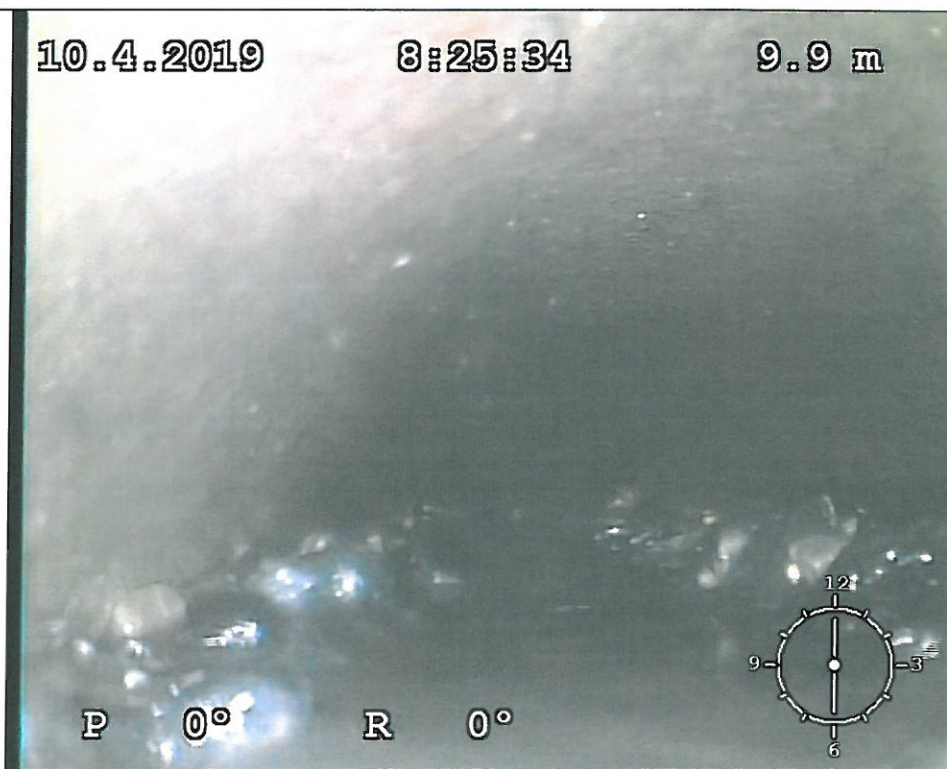
Obr. 4: Naplavený materiál v úseku potrubí za zaústěním pravděpodobně uliční vpusti – foto ze záznamu před vyčištěním přípojky [10]

- Díky uspořádání a technickému stavu jsou některé úseky přípojky náchylnější k zanášení dna sedimenty a naplaveným materiálem. Jedná se např. o místo v profilu napojení přípojky od uliční vpusti. To má za následek snížení kapacity potrubí.

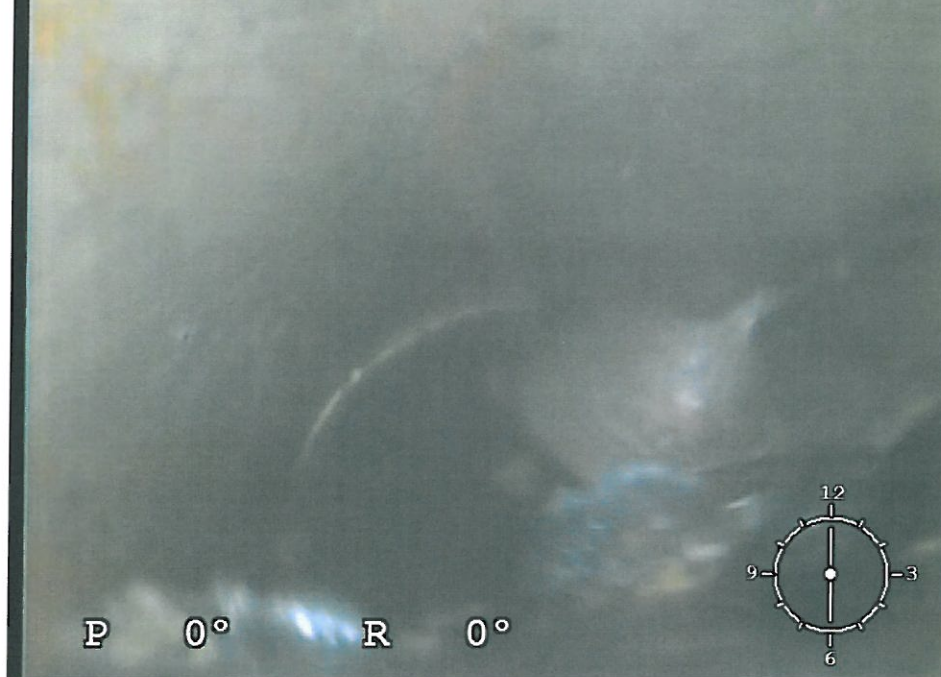
Obr. 5: Naplavený materiál v úseku potrubí před zaústěním pravděpodobné uliční vpusti – foto ze záznamu před vyčištěním přípojky [10]

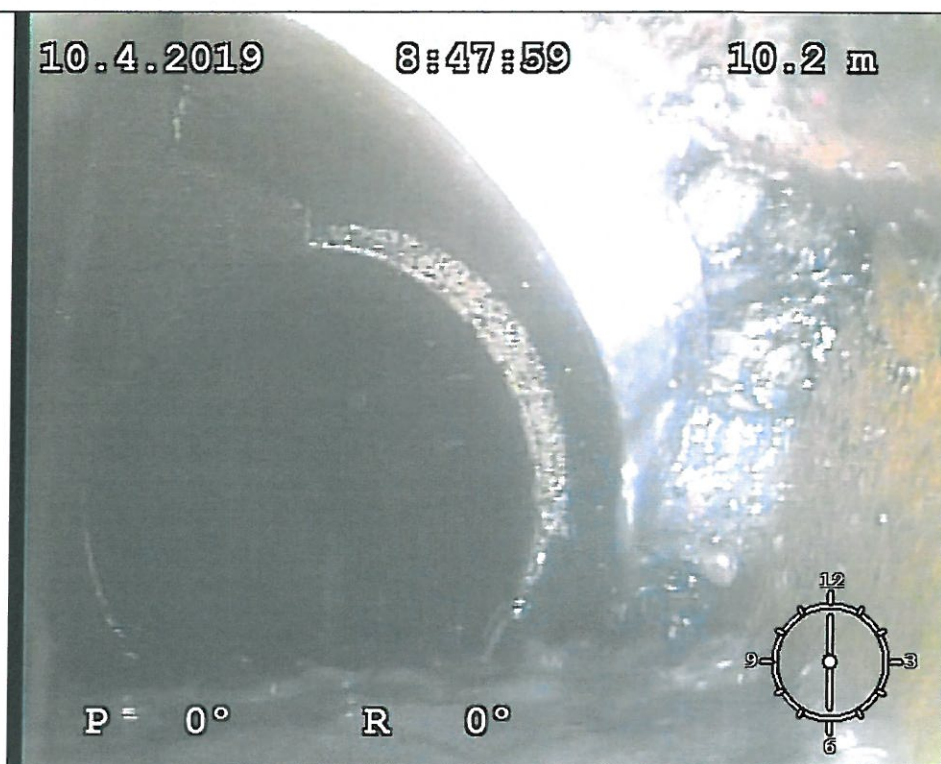
Obr. 6: Zmenšení profilu přípojky za zaústěním potrubí pravděpodobné uliční vpusti – foto ze záznamu před vyčištěním přípojky [10]

- Za místem zaústění potrubí od uliční vpusti dále po toku je s největší pravděpodobností úsek potrubí se zmenšeným profilem. Uvedené má rovněž za následek snížení kapacity potrubí.

V neposlední řadě je podstatnou vadou zmenšení profilu přípojky za napojením potrubí od uliční vpusti, které je zřejmé z kamerového záznamu [10] a [6].

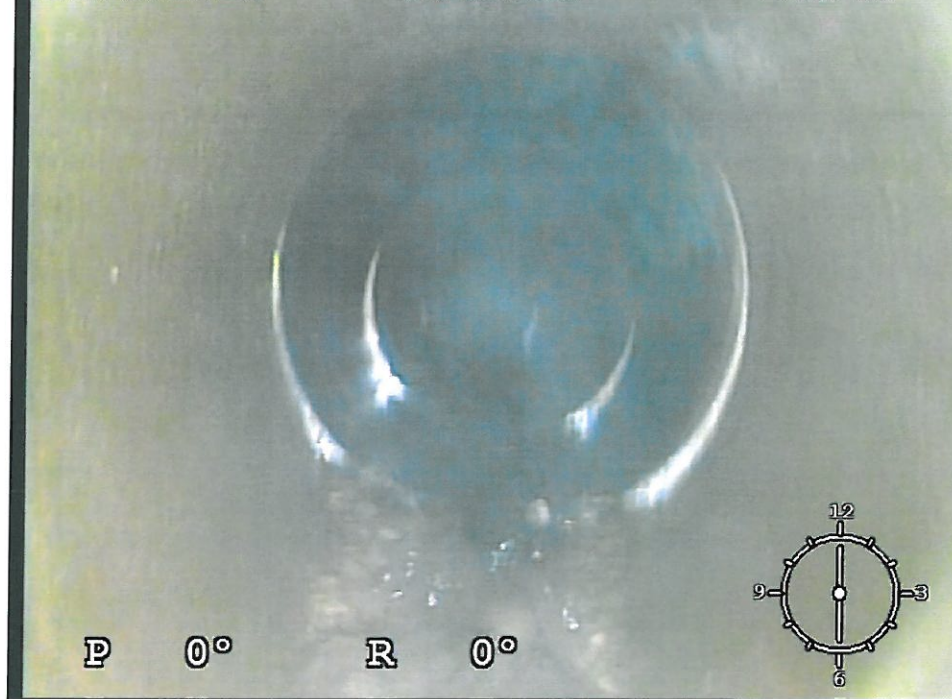
Obr. 7: Posuny trub ve svislém směru – foto ze záznamu po vyčištění přípojky [11]

- S ohledem na DN potrubí 200 znalec odhadl výškový rozdíl mezi dnem trub posunutých vůči sobě ve svislém směru cca 1,5 cm. To může způsobovat netěsnost potrubí ve spojích. Propady potrubí dále způsobují akumulaci odpadní vody a hromadění sedimentů v těchto místech, což vyvolává snížení kapacity

Pro zajištění bezporuchového provozu předmětné přípojky je nezbytné stávající potrubí přípojky vynést a položit nové kapacitní potrubí v dostatečném sklonu pro odtok vody. Dále je nutné dešťovou vpust' na chodníku před objektem č.p. 857 napojit vlastní přípojkou přímo do veřejné stoky, případně řešit likvidaci dešťových vod jinak. Návrh a s tímto spojené práce musí být provedeny v souladu s ČSN 75 6101 [23] a příslušnými předpisy provozovatele kanalizace společnosti PVK, a.s.

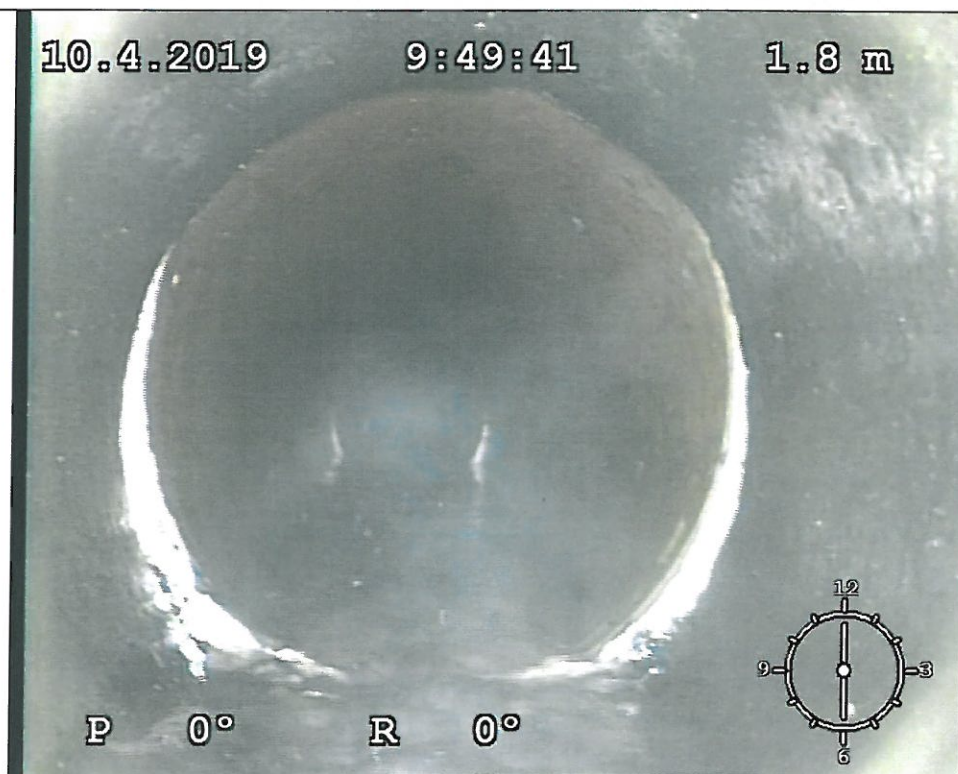
Obr. 8: Posuny trub ve svislém směru – foto ze záznamu po vyčištění přípojky [11]

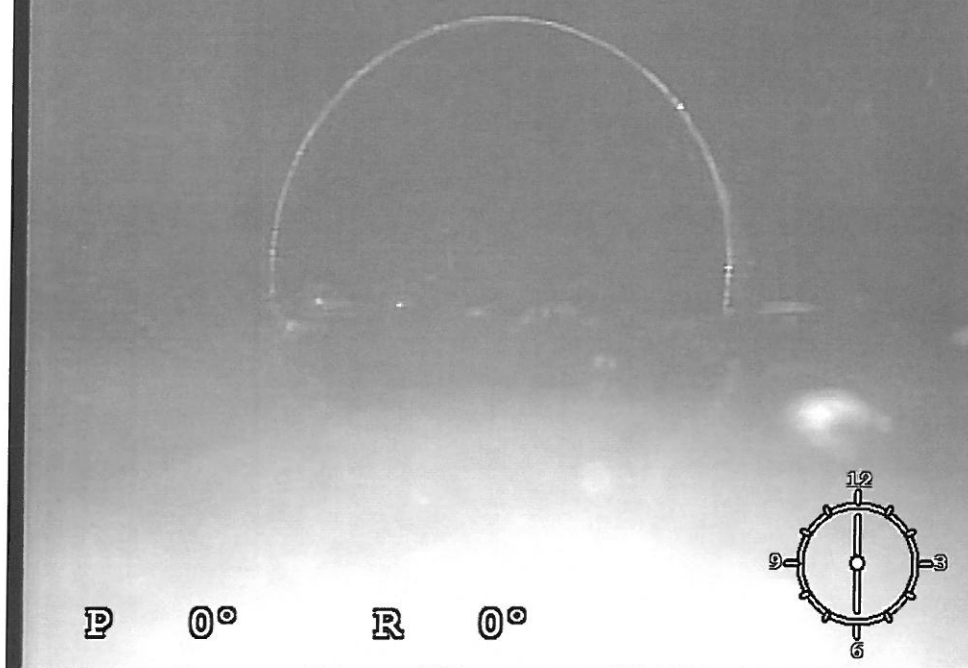
Obr. 9: Vzduťá voda ve vyčiřtřeném potrubí v profilu 4,4 m od revizní řachty po směru toku – foto ze záznamu po vyčiřtření přípojky [11]

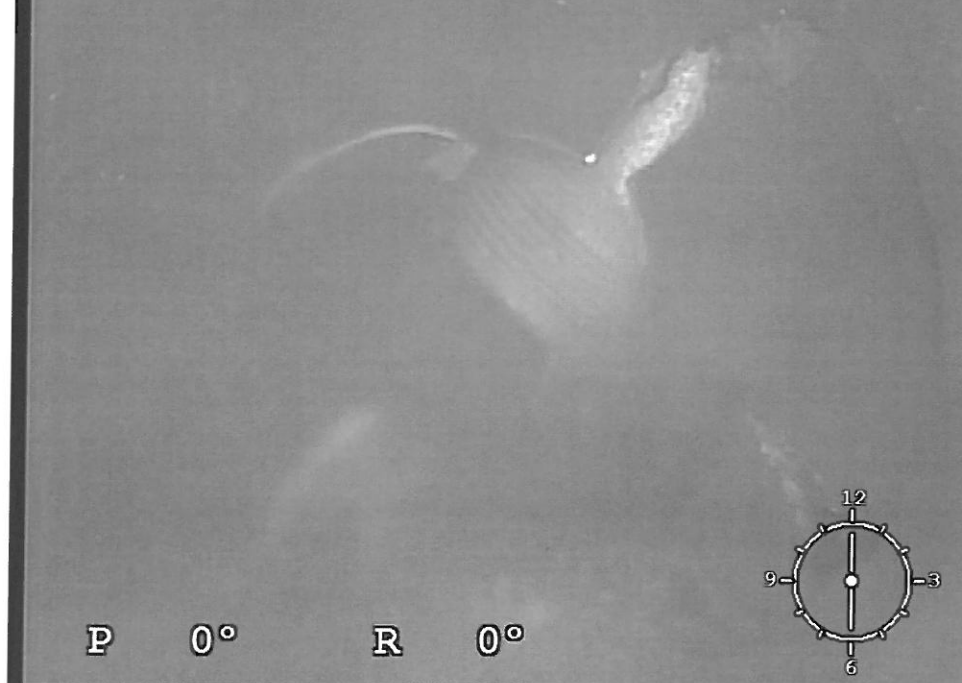
Obr. 10: Zaústění potrubí do přípojky – foto ze záznamu po vyčiřtření přípojky [11]

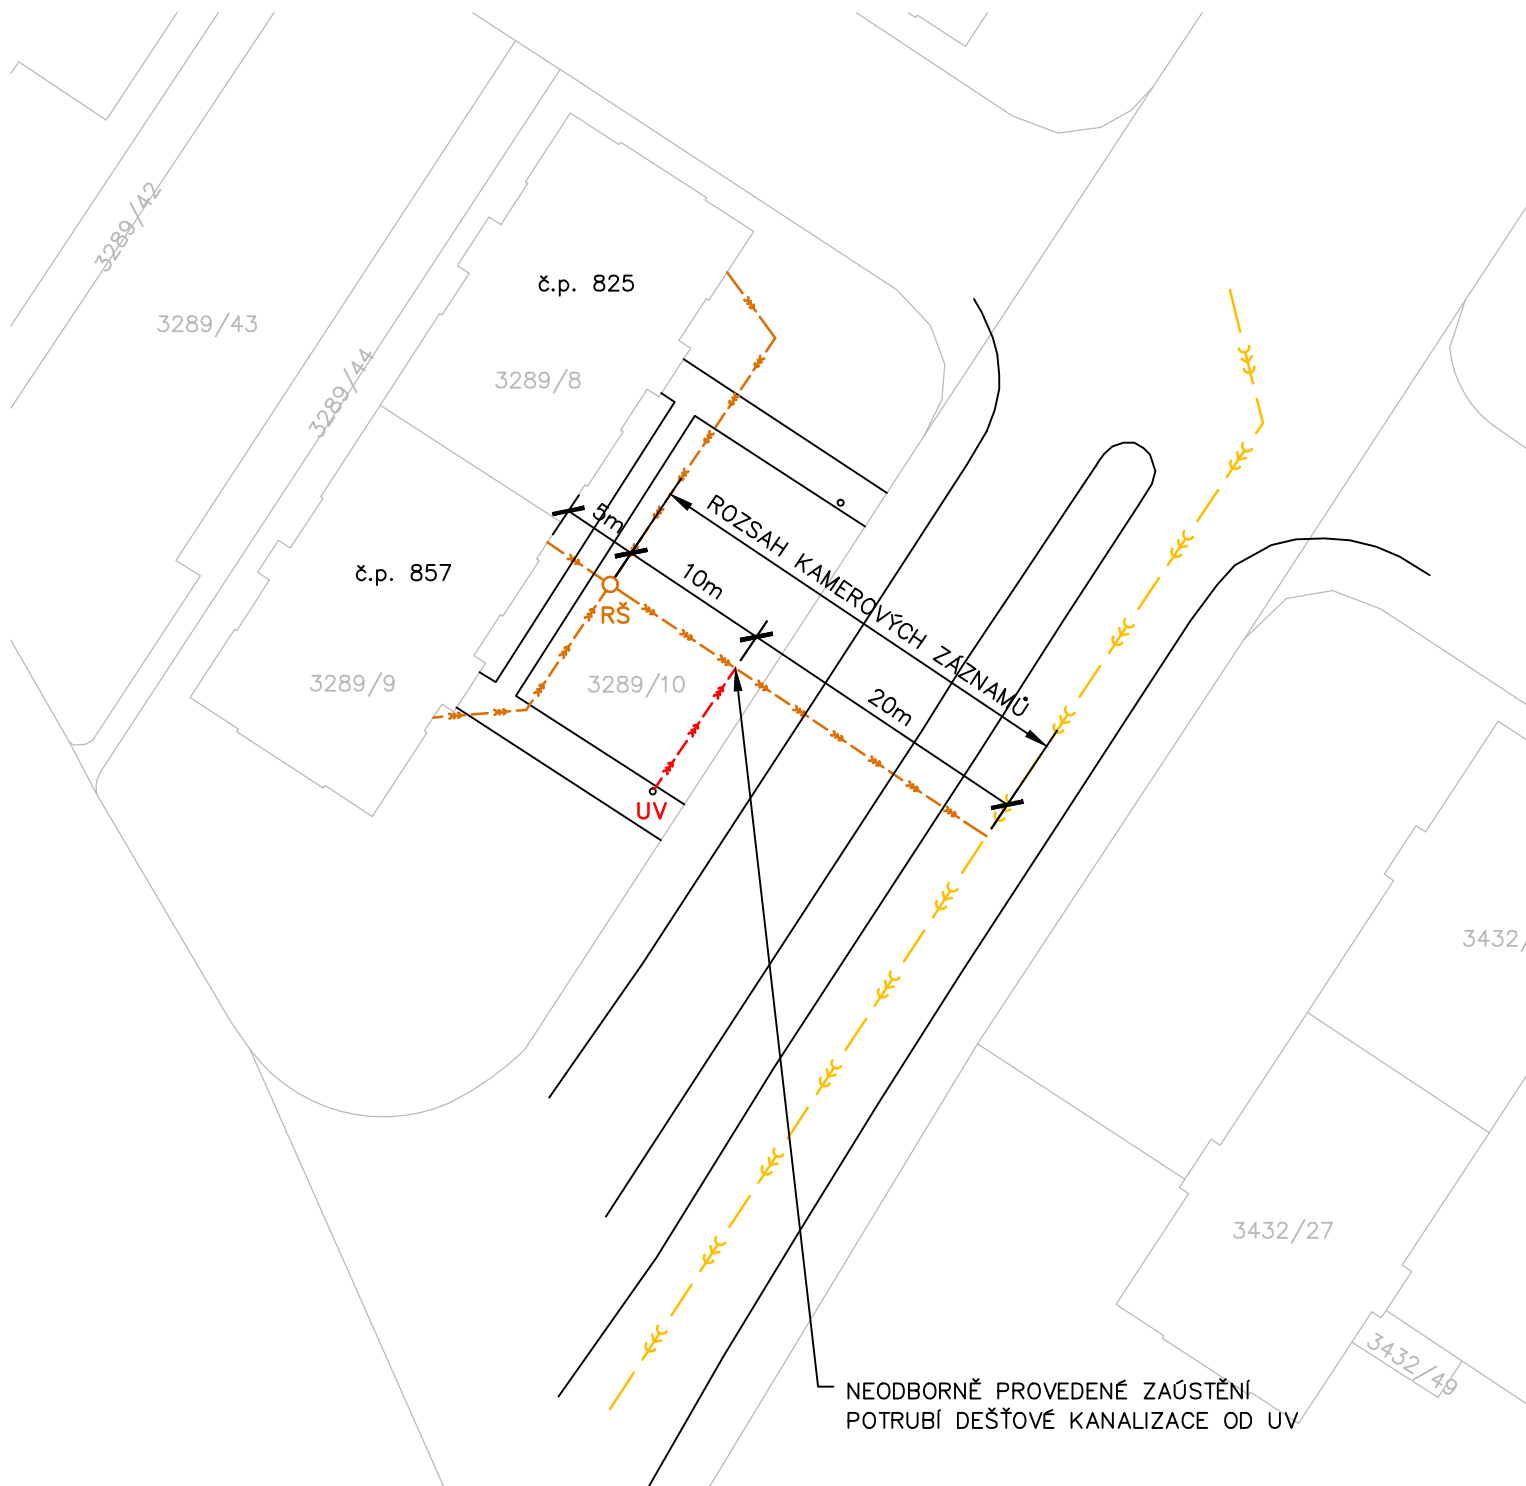
PŘÍLOHA Č. 1: ZÁKRES SÍTÍ A VYŠETŘOVANÉ PŘÍPOJKY DO KATASTRÁLNÍ MAPY
M 1:500

Jak vyplývá z kamerových záznamů a protokolu o kontrole [17], bylo do předmětné kanalizační přípojky zaústěno potrubí odvádějící s největší pravděpodobností dešťové vody z plochy chodníku před objektem č.p. 857. Dešťové vody z chodníku natékají do potrubí přípojku uliční vpusti. O realizaci vpusti ani potrubí se nedochovaly žádné doklady (projektová dokumentace, rozhodnutí apod.) a není zřejmé, kdo a kdy tuto akci zrealizoval. Do podkladu katastrální mapy [26] a trasy kanalizace od TSK, a.s. [16] znalec orientačně zakreslil trasu předmětné kanalizační přípojky a pravděpodobnou (předpokládanou) trasu potrubí od uliční vpusti do přípojky (viz Příloha č. 1).
