Znalecký posudek č. 010/05/2022

Předmětem znaleckého posudku je posouzení technického stavu stávající kanalizační přípojky bytového domu Bytového družstva Na Padesátém 1,3, Na padesátém 857/1, 100 00 Praha 10 – Strašnice v k. ú. Strašnice (okres Hlavní město Praha) 731943 na pozemku par. č. 3289/8 a 3289/9.

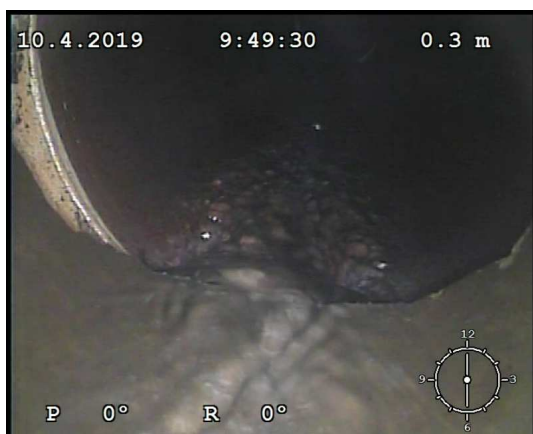
Obrázek 4: Snímek na začátku prohlídky po proplachu přípojky. Voda odtéká bez vzduší vody v kanalizaci (3)

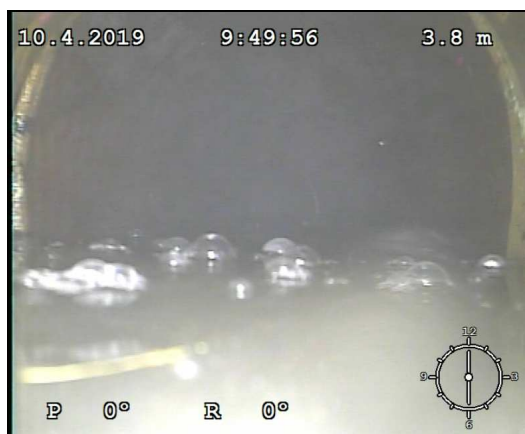
Obrázek 5: Snímek po 4m prohlídky po proplachu přípojky. Voda se akumuluje v potrubí bez výrazného odtoku (3)

Z kamerových prohlídek je také patrný nevyhovující sklon kanalizační přípojky, kdy na některých místech se nachází tzv. „mrtvý prostor“, tj. prostor odkud nemůže voda gravitačně odtéci. Tento stav nesouvisí s množstvím usazeného materiálu v přípojce, ale souvisí s nevyhovujícím technickým stavem, kdy se některé trouby propadly. Z kamerových prohlídek není možné určit, zda je tento stav pouze před neodborným napojením pravděpodobně uliční vpusti nebo i za ním. Kamerové prohlídky jsou zkruseny velkým množstvím sedimentu v přípojce, který taktéž vzdouvá hladinu vody a brání odtoku. Kamerová prohlídka po vyčištění přípojky končí právě u již zmiňovaného neodborného napojení. V kamerovém záznamu před čištěním je stojatá voda v potrubí až přibližně 20m od revizní šachty, ale také je zde patrné velké množství sedimentu!

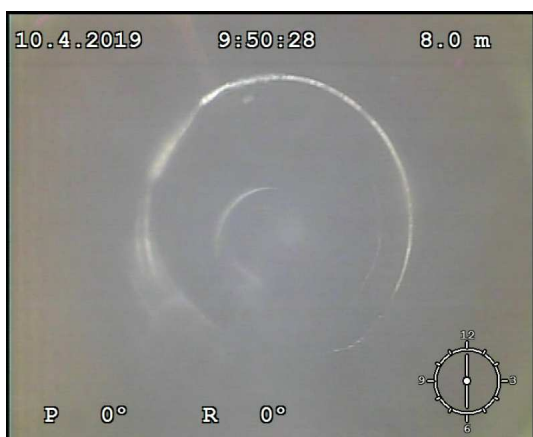
Obrázek 6: Snímek po 8m prohlídky po proplachu přípojky. Voda odtéká bez žádného nadržení vody v kanalizaci (3)

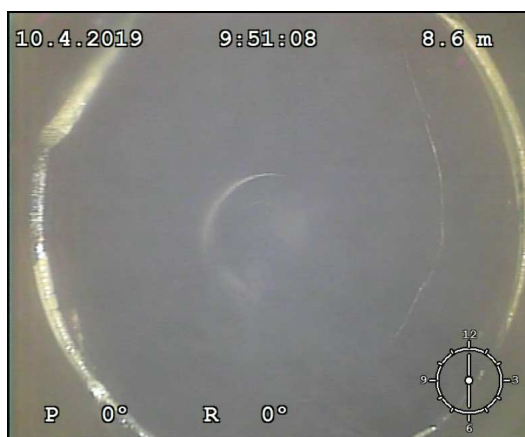
Obrázek 7: Prasklina potrubí na pravé straně (3)

Kanalizační přípojka neplní dle názoru znalce plnohodnotně svou funkci a dochází k průsakům odpadních vod do podloží, ať už prasklinami v potrubí, nebo propadlými spoji jednotlivých trub. Z pohledu znalce není dodrženo ani ochranné pásmo přípojky, kdy jsou stromy vysázené blíže než 0,75m od osy potrubí (nebylo provedeno geodetické zaměření, jedná se o kvalifikovaný odhad znalce).

Z výše uvedených důvodů doporučuji opravit přípojku v celém rozsahu, tedy od revizní šachty až po stoku kanalizace v komunikaci.

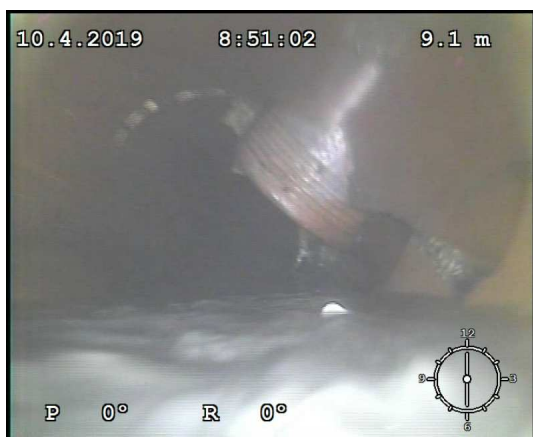
Obrázek 8: Snímek napojení kanalizačního potrubí (II)

Kanalizační potrubí od uliční vpusti napojené do kanalizační přípojky výsekem (hrubým vybouráním otvoru) je z pohledu znalce nelegální, o výstavbě nemá zadavatel posudku, vlastník veřejného prostoru kde je umístěna uliční vpust' ani provozovatel kanalizace kam je přípojka napojena. Samotné napojení je zcela mimo současnou praxi a legislativu!

Odpověď: Z pohledu znalce je napojení kanalizace od uliční vpusti na veřejném pozemku par. č. 3289/10 nelegální. Znalci se nepovedlo dohledat žádnou dokumentaci o návrhu. Vlastník přípojky, veřejného pozemku ani provozovatel kanalizace nemá o uliční vpusti žádné informace, proto by měla být na náklady vlastníka veřejného pozemku odstraněna. Pokud mají být zpevněné plochy odvodněny, pak to musí být provedeno samostatnou přípojkou od vpusti do stoky.

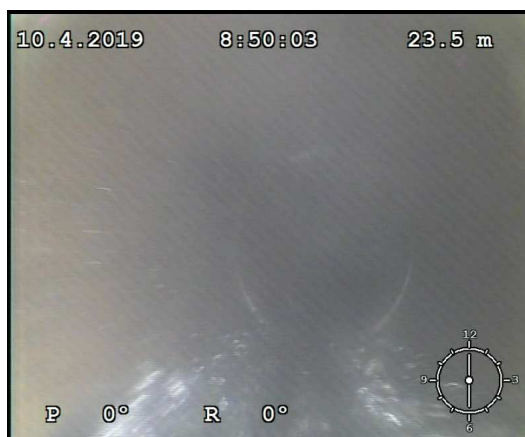
Obrázek 9: Snímek přípojky z prohlídky před čištěním (II), kdy se po 21m od revizní šachty nachází potrubí bez zadržené vody

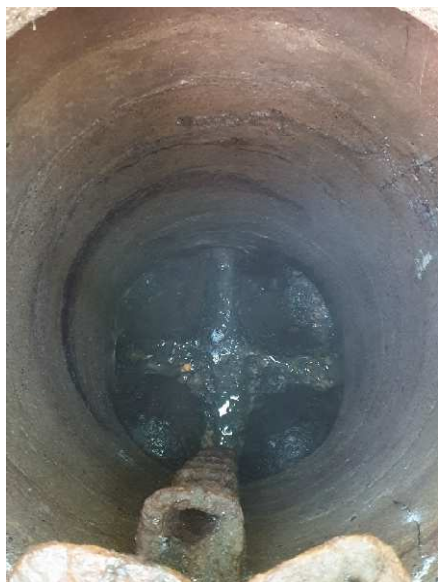
Obrázek 10 – Revizní šachta na pozemku par. č. 3289/10 před objektem č.p. 857 a 825

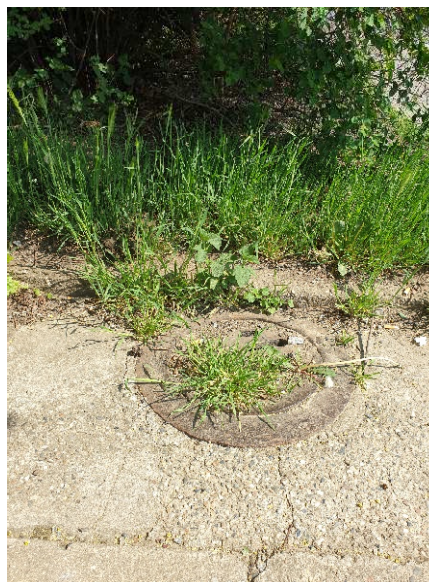
Obrázek 11 – Pohled na uliční vpust na pozemku par. č. 3289/10, která je pravděpodobně napojena do kanalizační přípojky.

Znalec nemůže potvrdit, zda uliční vpust' plní správně svou funkci, jelikož vtoková mříž umístěna výše než zpevněná plocha a je zanesena.

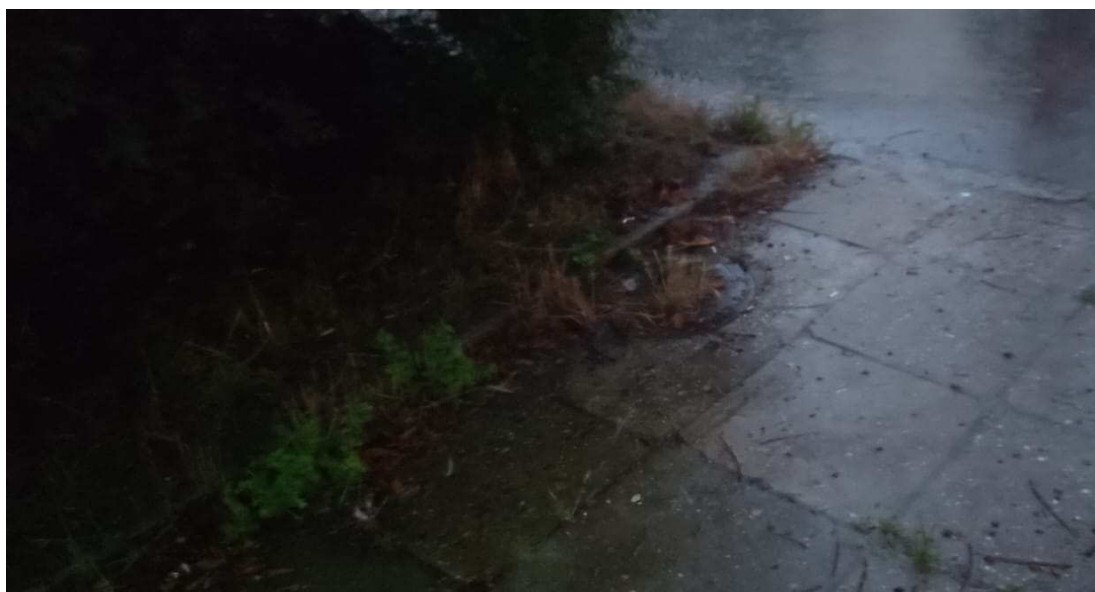
Obrázek 12 – Pohled na uliční vpust za deště na pozemku par. č. 3289/10 před vchodem č.p. 857

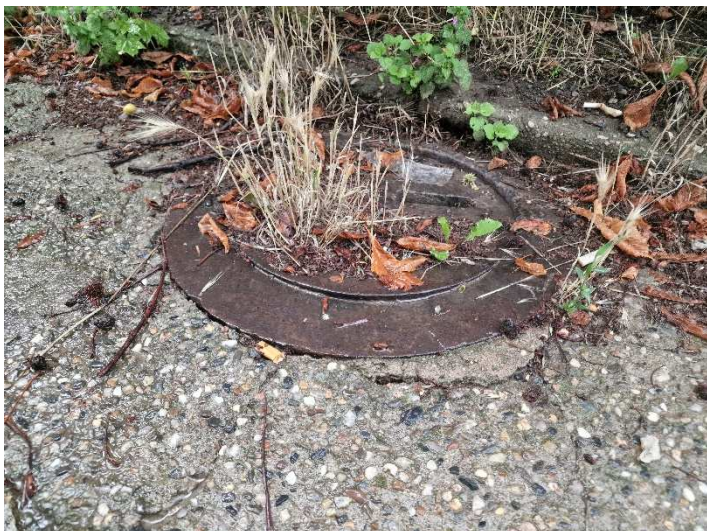
Obrázek 13: Pohled na uliční vpust před vchodem č.p. 825

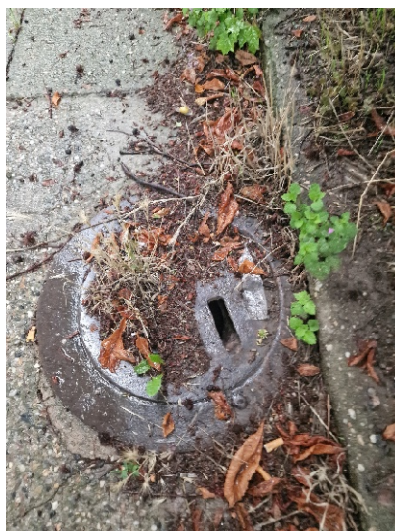
Obrázek 14: Pohled na uliční vpust před vchodem č.p. 825
