Znalecký posudek č. 010/05/2022

Předmětem znaleckého posudku je posouzení technického stavu stávající kanalizační přípojky bytového domu Bytového družstva Na Padesátém 1,3, Na padesátém 857/1, 100 00 Praha 10 – Strašnice v k. ú. Strašnice (okres Hlavní město Praha) 731943 na pozemku par. č. 3289/8 a 3289/9.

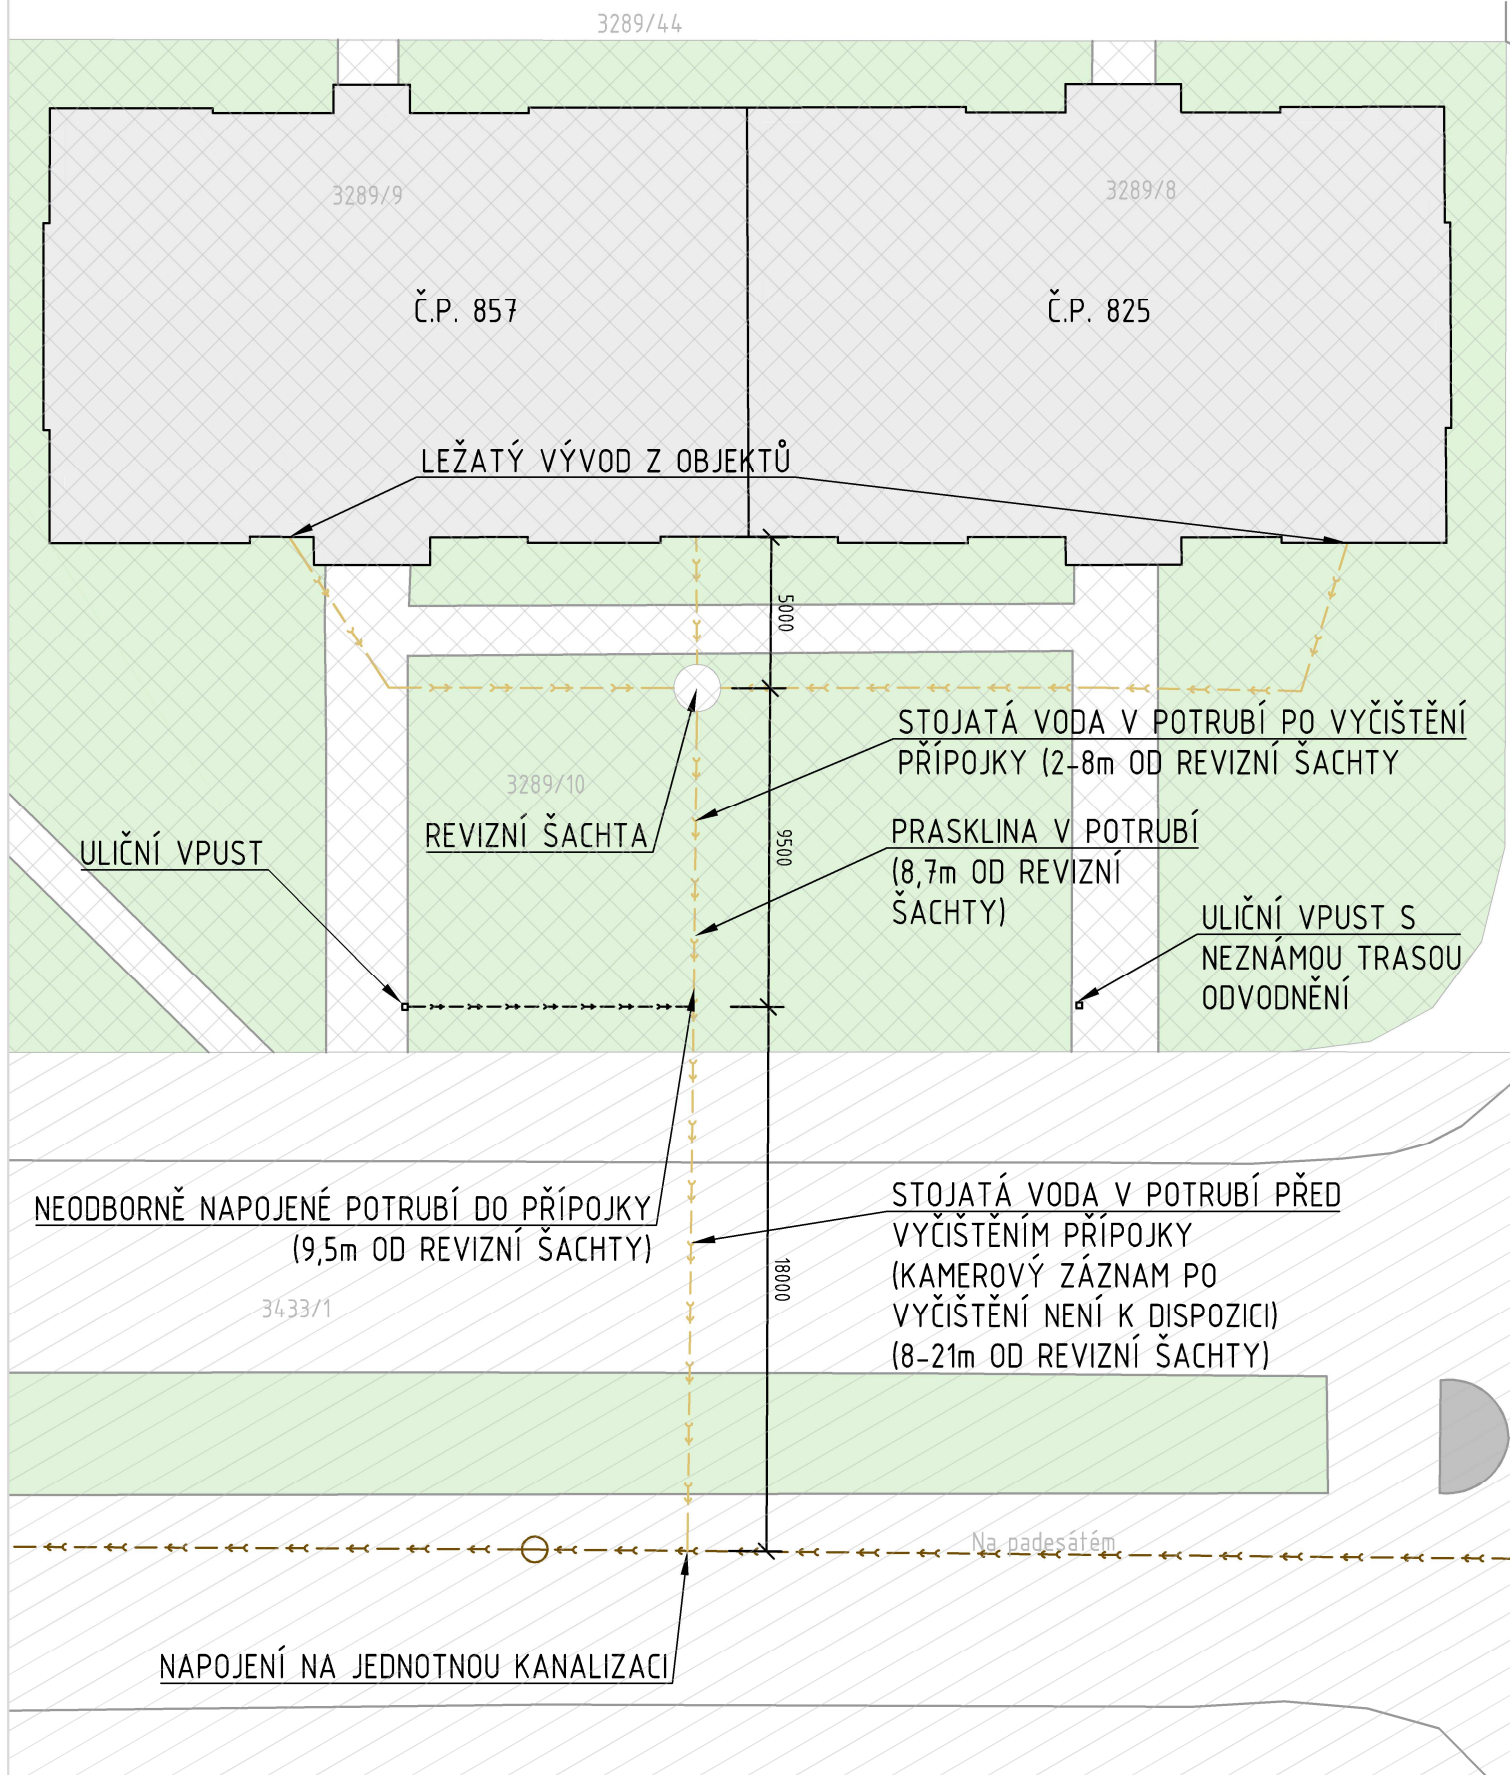
PŘÍLOHA Č.2: PŘEHLEDNÁ SITUACE LOKALITY (M 1:500)

- >>>> JEDNOTNÁ VEJČITÁ STOKA (PVK a.s.)
- >>>> KANALIZAČNÍ PŘÍPOJKA (ODHAD TRASY)
- >>>> PRAVDĚPODOBNÁ TRASA KANALIZACE OD ULIČNÍ VPUSTI
